株式会社三和化学研究所

ダルベポエチン アルファ BS 注 5/10/15/20/30/40μg シリンジ「三和」 シリンジラベル印字確認のお願い

【別添資料1】

【別添資料2】

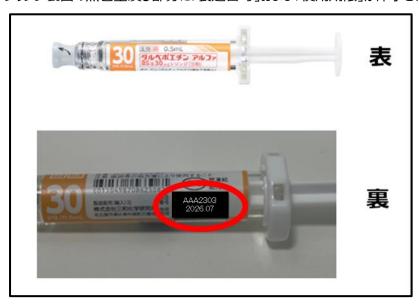
この度、弊社「持続型赤血球造血刺激因子製剤」ダルベポエチン アルファ BS 注 20μg シリンジ「三和」およびダルベポエチン アルファ BS 注 30μg シリンジ「三和」につきまして、シリンジラベルの印字不良がある製品が製造所内で各 2本確認されました。

◆シリンジラベルの「製造番号」および「使用期限」印字確認の部位について シリンジ裏面の黒色塗潰し部分に「製造番号」および「使用期限」が印字されていることのご確認をお願い致します。

つきましては、日頃よりご使用に際し細心の注意を払っていただいておりますところ誠に恐縮ではございますが、お手元に該当製造番号の製品がございましたら、万全を期すため、改めましてご使用前にシリンジラベルの「製造番号」および「使用期限」の印字をご確認いただきますようお願い致します。万が一、「製造番号」、「使用期限」の印字不良がある製品がございましたら、恐れ入りますが、弊社担当 MR またはコンタクトセンターにご連絡をいただきますようお願い致します。 MR が確認に伺い、速やかに代替の良品と交換の手配をさせていただきます。

本製品の製造ラインでは、印字不良品が発生した場合に排除されるシステムでしたが、本件では、特定の作業員が誤った理解により、システムに正しい指示を出さなかったため、印字不良品が適切に製造ラインから排出されませんでした。

再発防止策として、逸脱発生の原因を踏まえて、機器操作手順書に詳細な作業手順及び確認事項を明確化し、 作業者への作業手順の再教育並びに製造ラインへ作業手順を掲示する対策を講じました。
